Subject: **Evaluación del absorbedor de energía del dispositivo de anclaje del sistema vertical 3M™ Protecta® Cabloc™**

| Region: | <b>EMEA</b> | Language: | <b>ESP</b> | Number: | <b>PB0031</b> | Revision: | <b>01</b> |

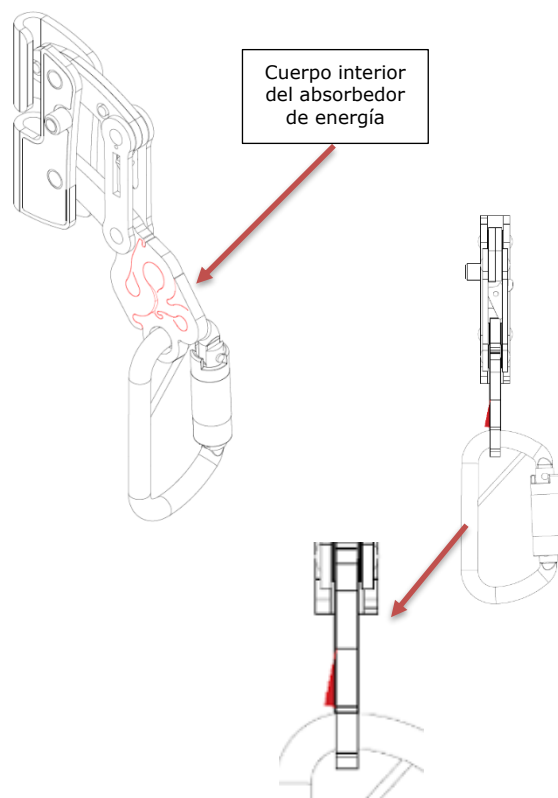
- Se ha notificado que el absorbedor de energía de los dispositivos de anclaje (6180200/6180201) pueden deformarse en determinadas circunstancias fuera de su uso normal.

- Si la deformación es igual o inferior al 50% del espesor total del cuerpo del absorbedor de energía, aceptamos que esa deformación está dentro del margen de deformación permitido. Por favor deje el absorbedor de energía con dicha deformación SIN llevarlo a su estado original.
- Si la deformación es superior al 50% del espesor total del cuerpo del absorbedor de energía, el dispositivo deberá ser retirado de servicio. Por favor contacte con nuestro representante local en su zona o con nuestro servicio de Atención al cliente.
